Anlage – Zusammenfassende Dokumentation gemäß Route

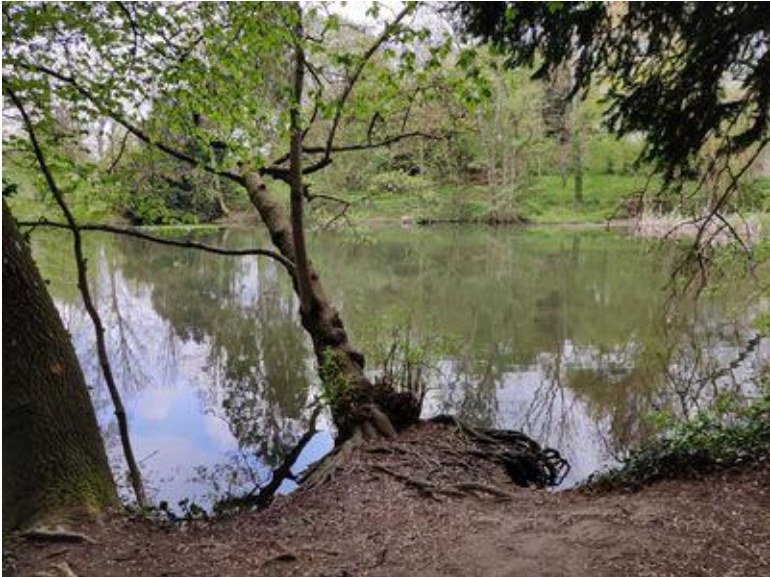
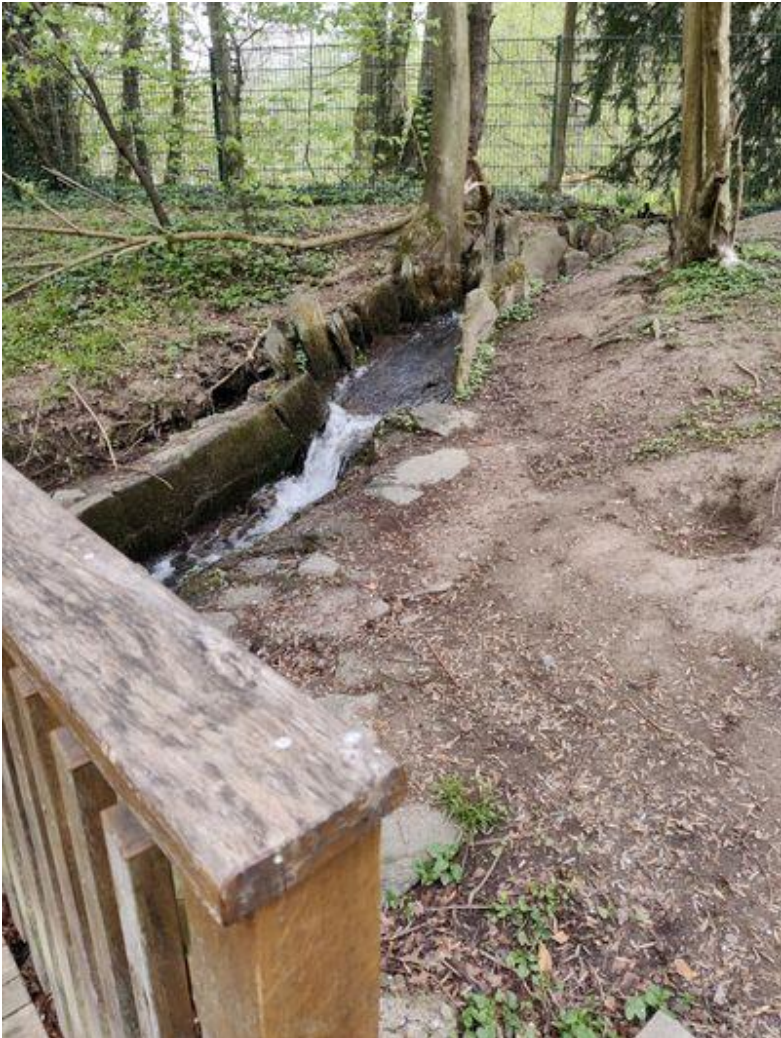
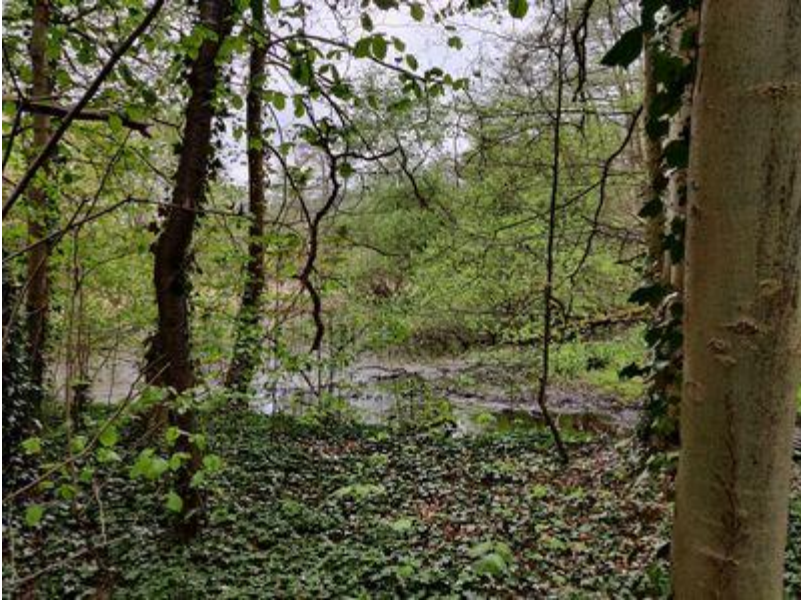
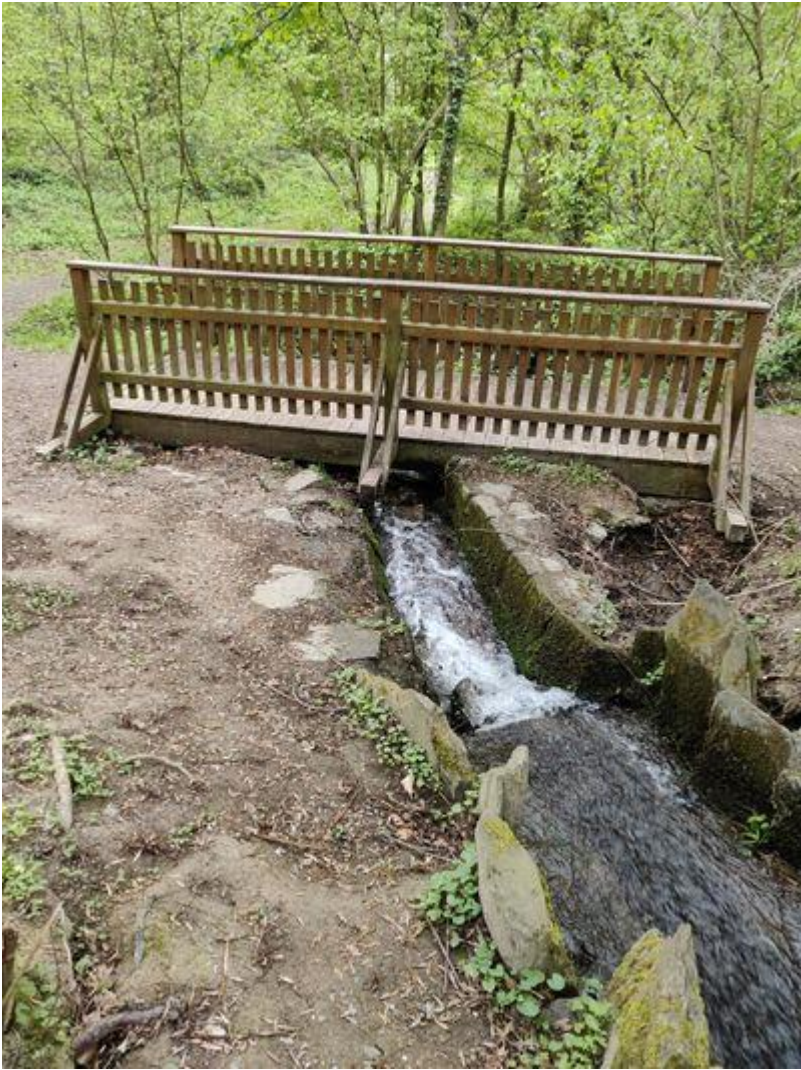
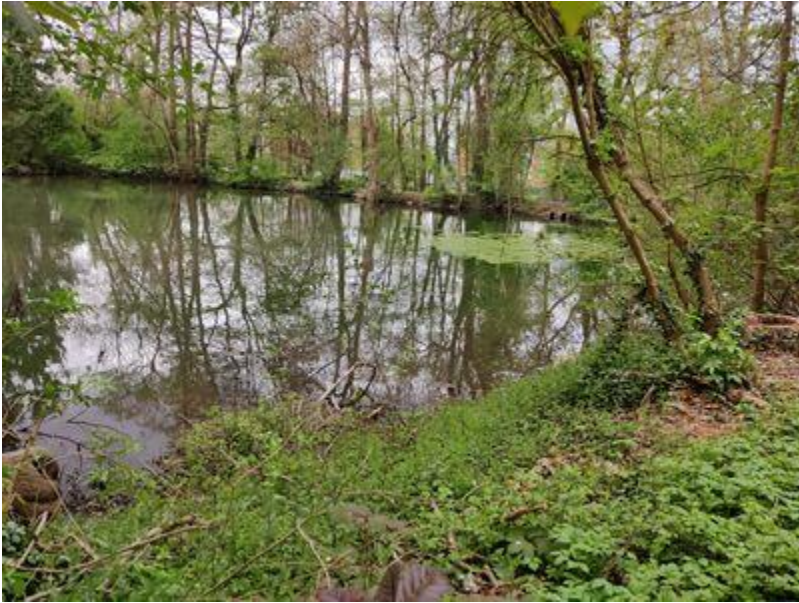
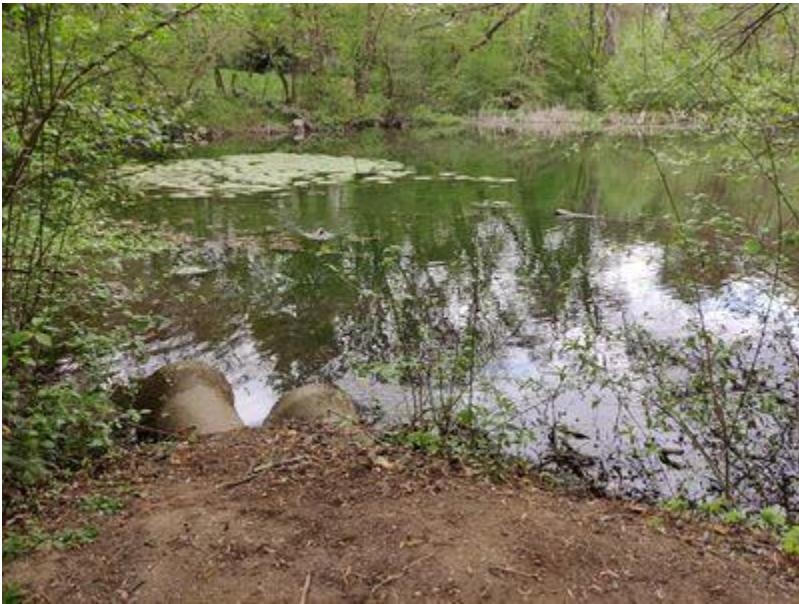
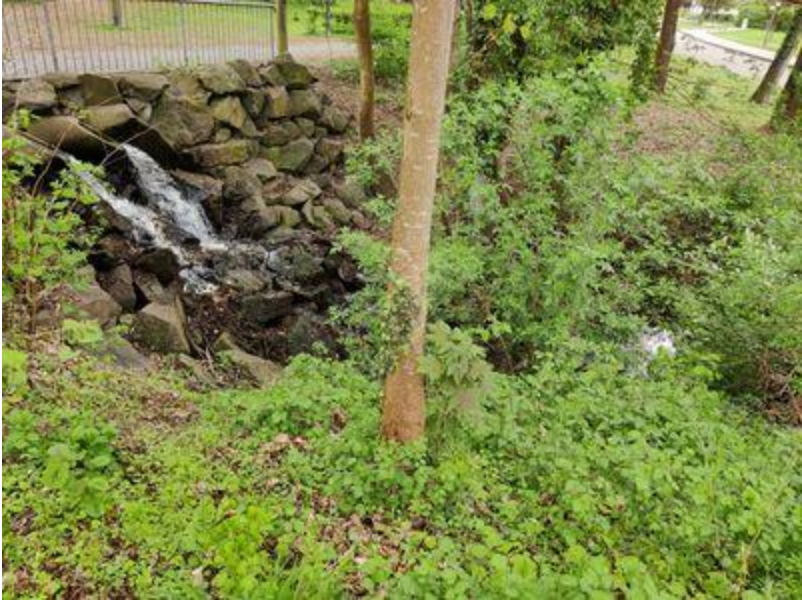
1)

In der Nähe der Abtei Rommersdorf liegen zwei Teichanlagen, die vom Heimbach und vom Waldbach gespeist werden. Für die Umgestaltung der Fläche als Parkanlage mit Starkregenrückhaltebecken (RRB) ist ein Förderantrag geplant, auch um die Anlage als Retentionsraum zu nutzen. Seit etwa 25 Jahren wurden an den Teichanlagen nichts mehr gemacht. Die Anlagen sind stark verlandet (der untere Teich hat eine Tiefe von etwa 40cm). Ein Teil ist ein geschütztes Biotop, weshalb die Ausbaggerung nicht ohne Weiteres erfolgen kann. Der untere Teich hat Rohre zum Auslauf, bei HW läuft das Wasser jedoch nicht durch die verhältnismäßig kleinen Rohre ab.

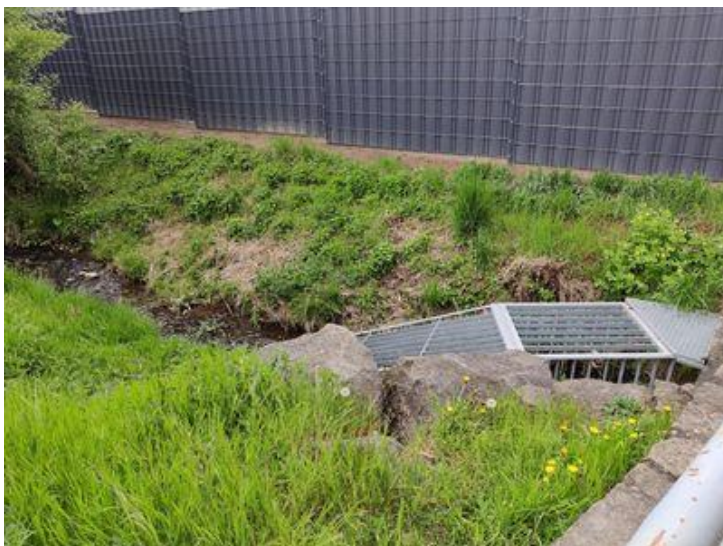
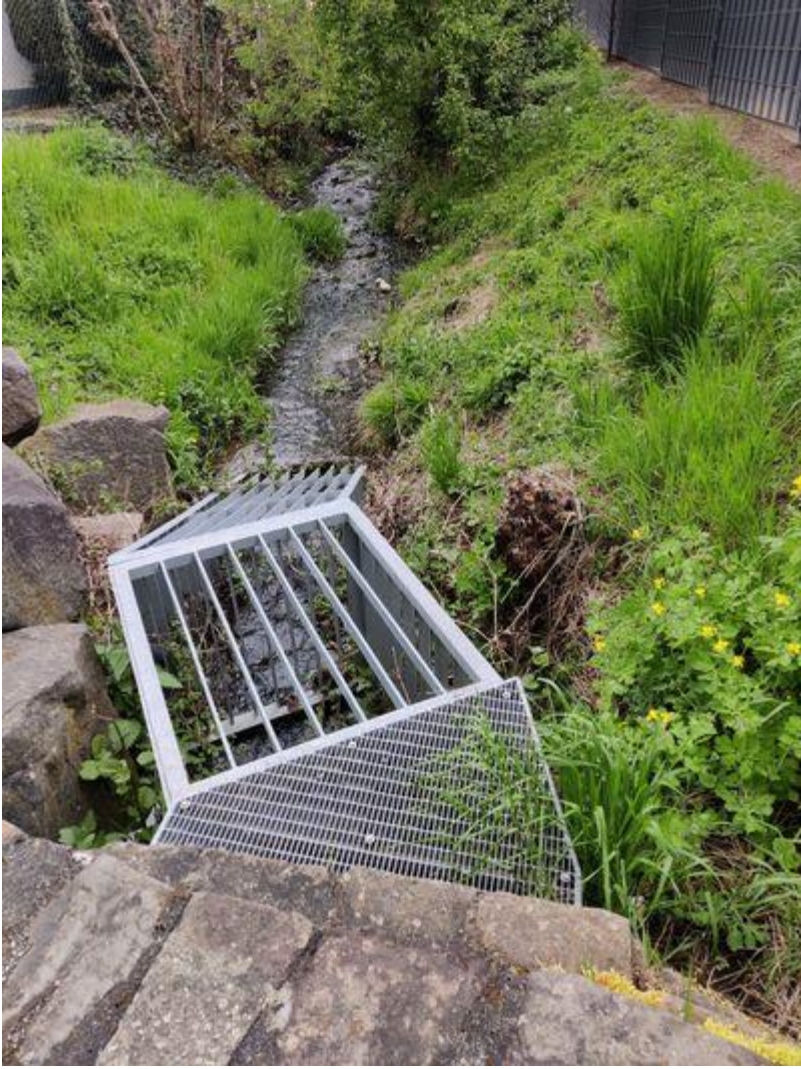
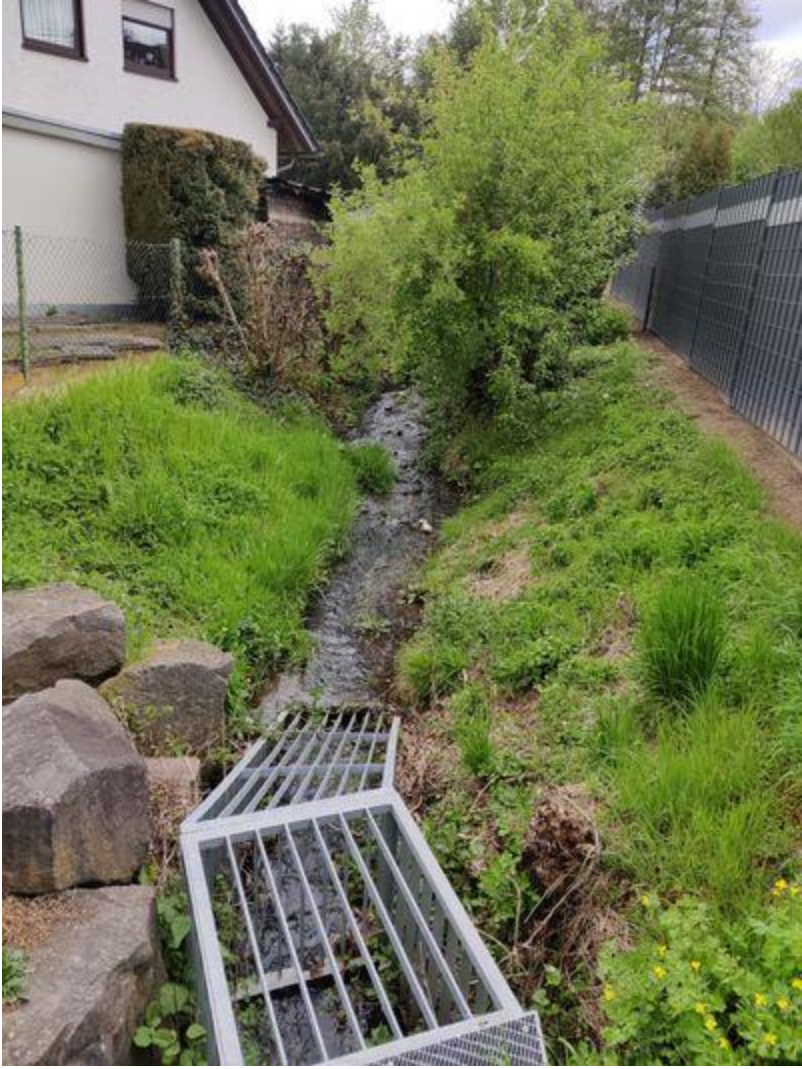
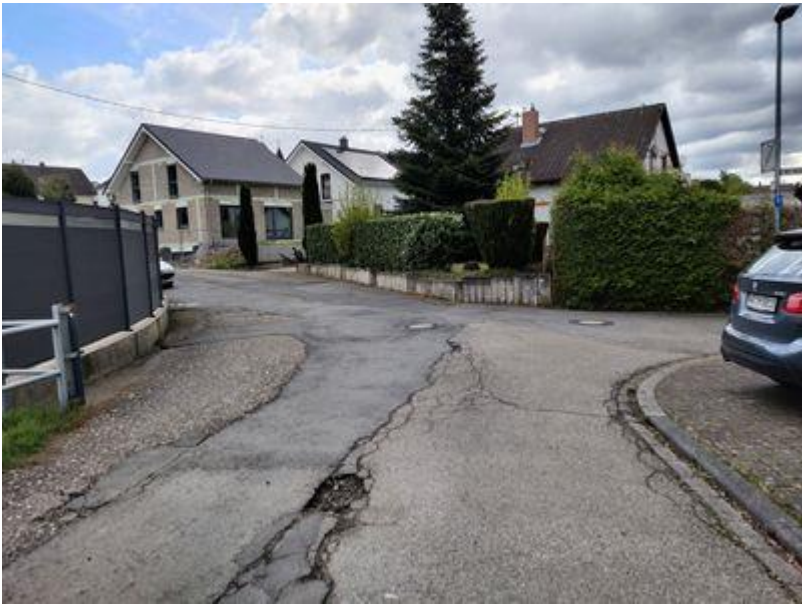
3)

Im Bereich des Einlaufbauwerks "Auf'm Mühlenspitze" kam es in der Vergangenheit häufiger zu Problemen (z.B. Überschwemmung der Straße bei Ereignis 2011). Grund waren Verklausungen des Einlaufbauwerks. Die Verrohrungen sind nicht klein. Anfang 2019 wurde das Einlaufbauwerk erneuert. Seitdem sind keine Probleme mehr bekannt. Der Bereich um das Einlaufbauwerk wird regelmäßig freigeschnitten.

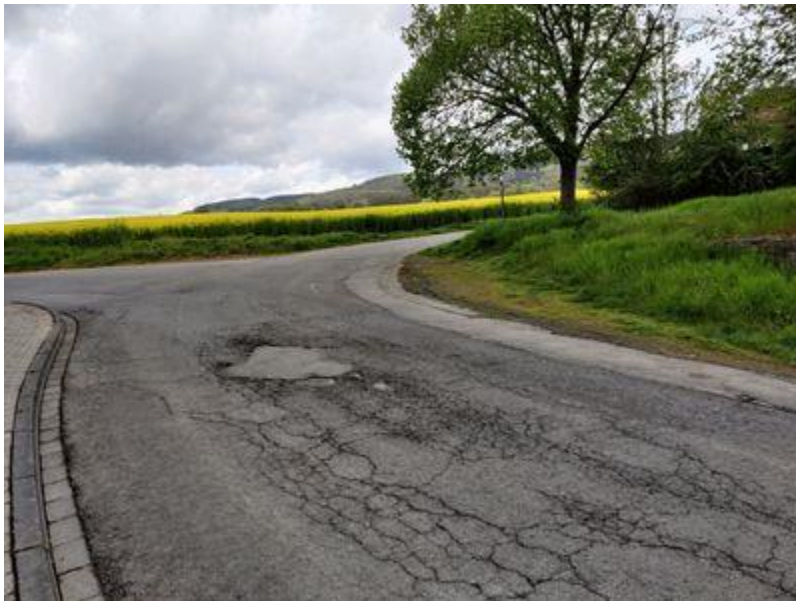
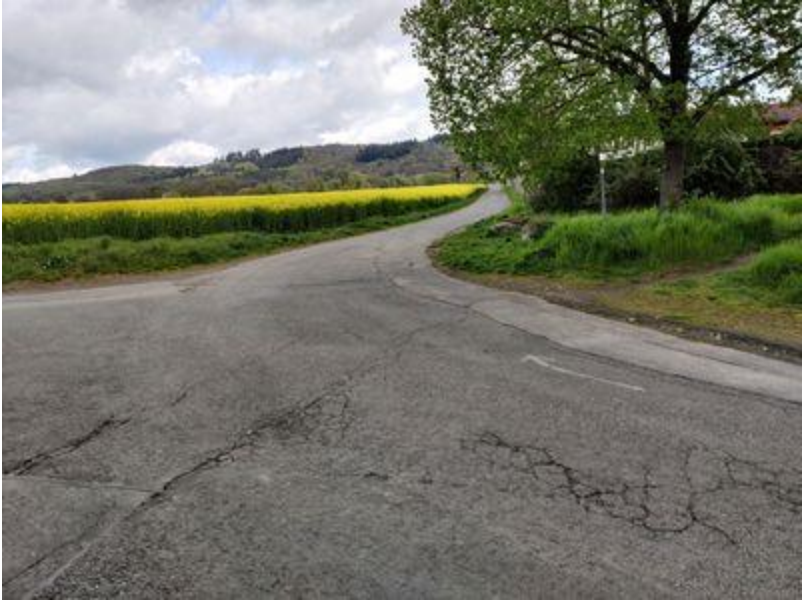
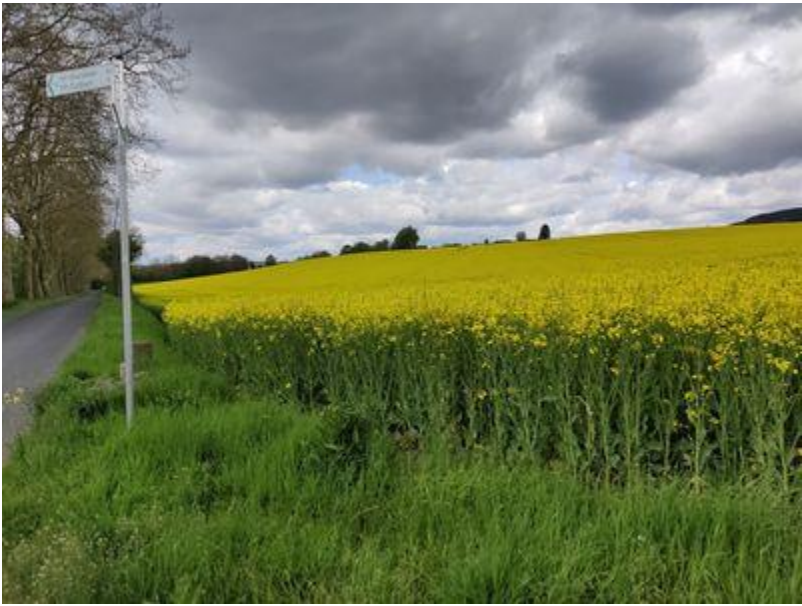
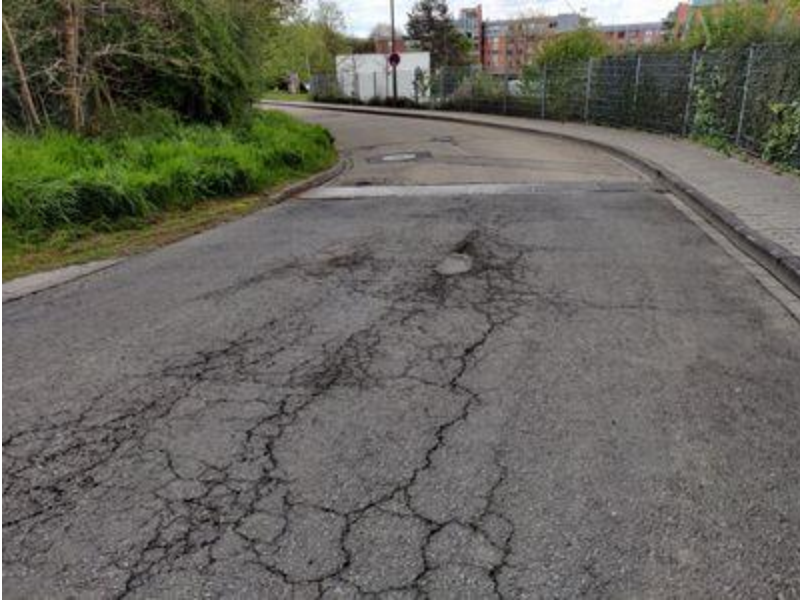
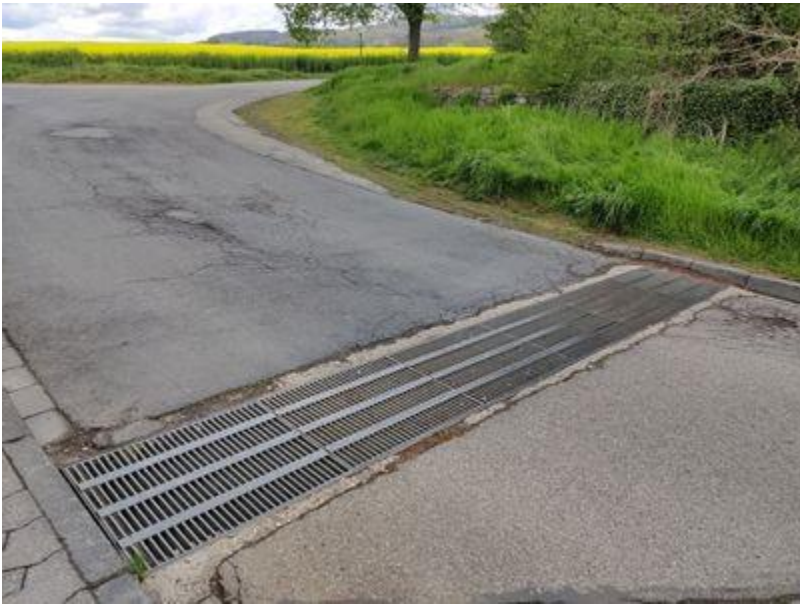
4)

Im Bereich der Stiftsstraße (Abzweig Rommersdorfer Straße) verläuft eine Abflusskonzentration in einer Tieflage (laut SRGK). Die Tieflage scheint im Feld zu liegen und nicht auf der Straße. Ein großer Einlauf quer über die Stiftsstraße sichert die Abfuhr von Wasser in diesem Bereich.

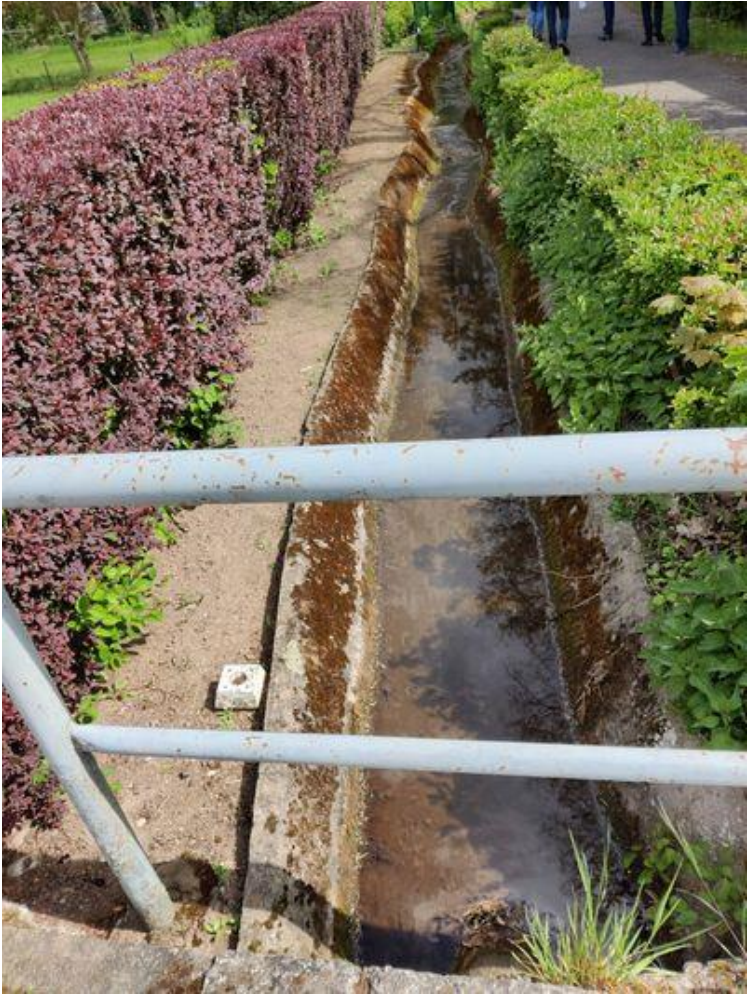
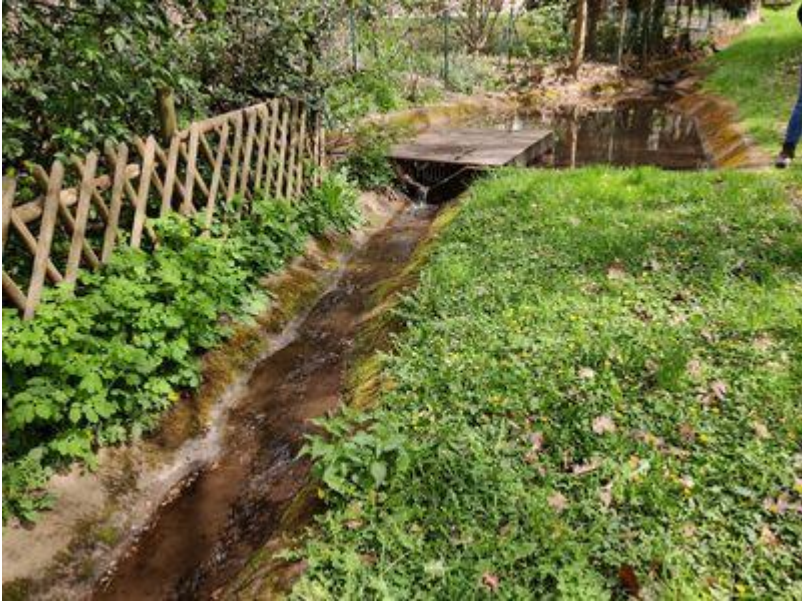
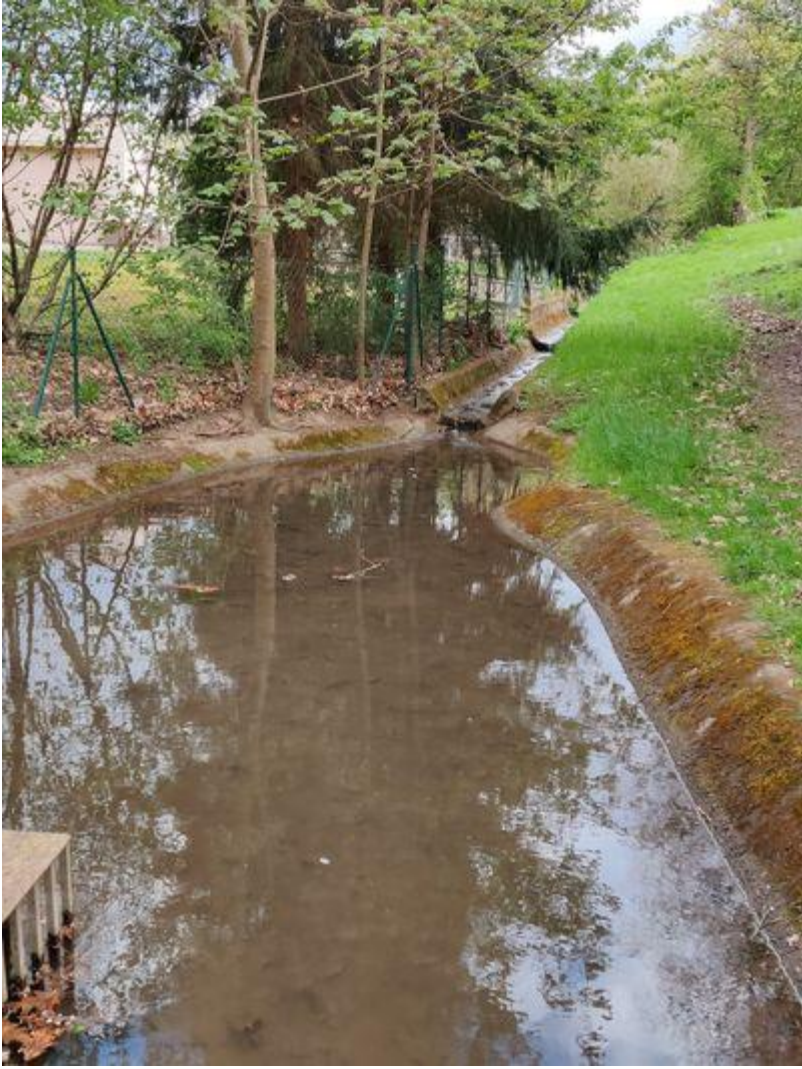
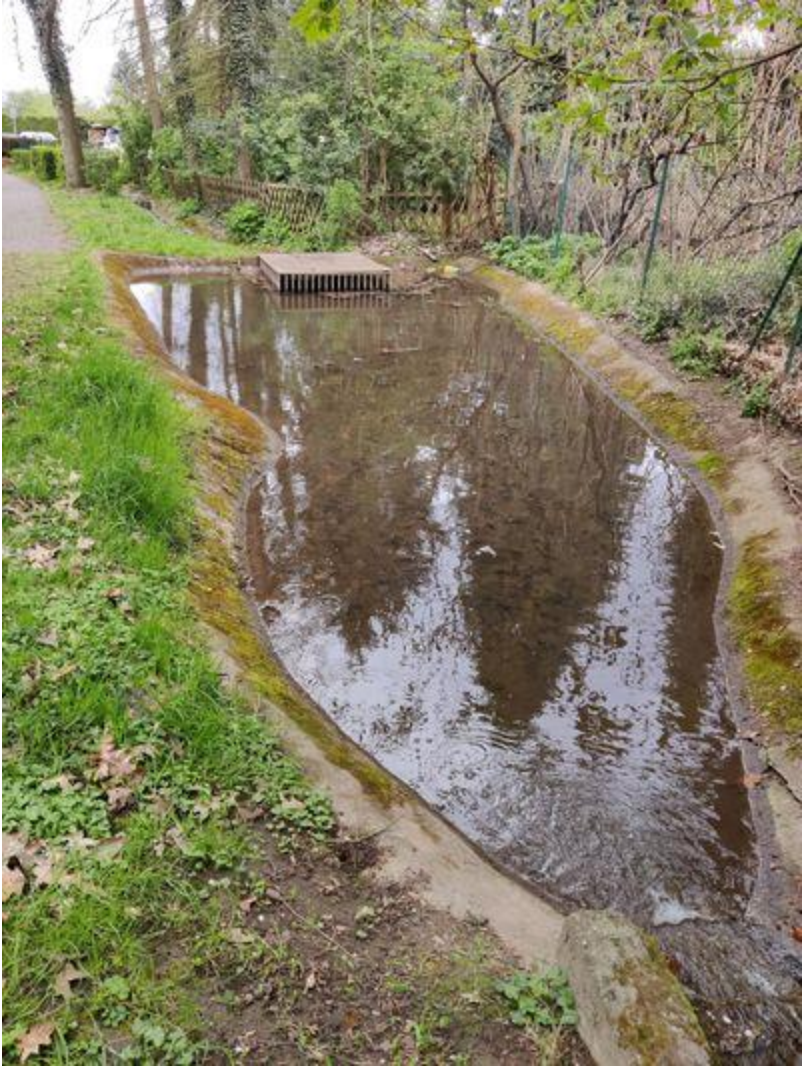
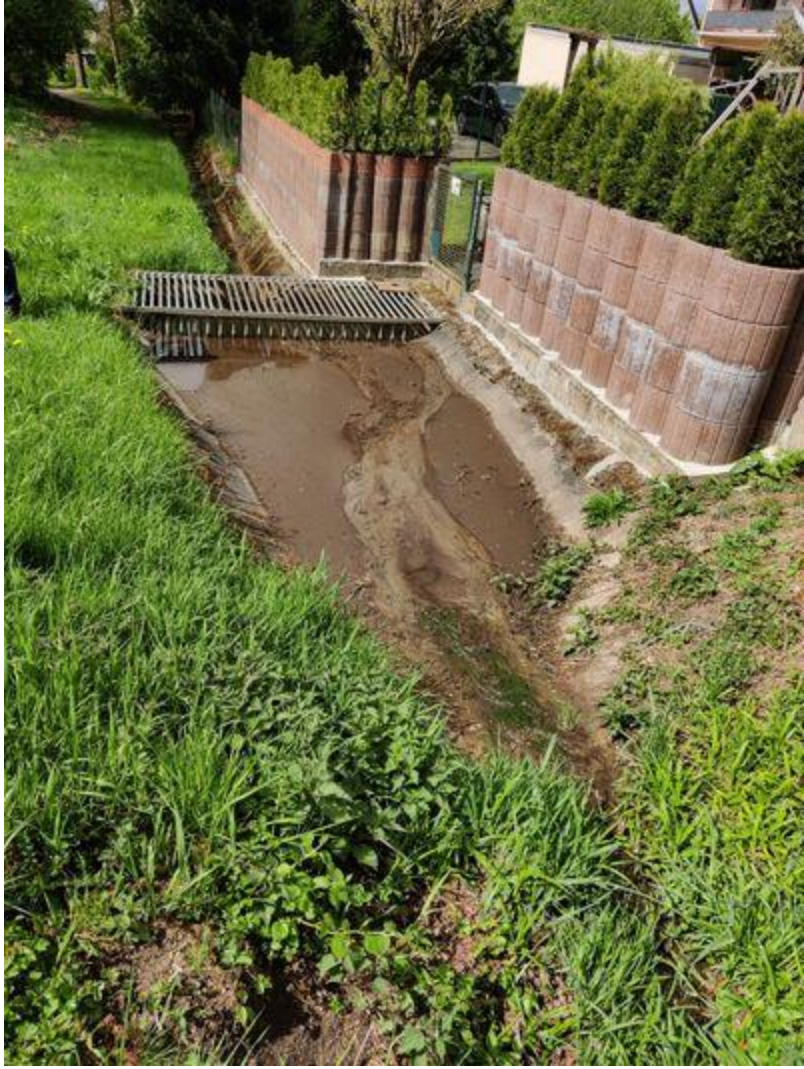
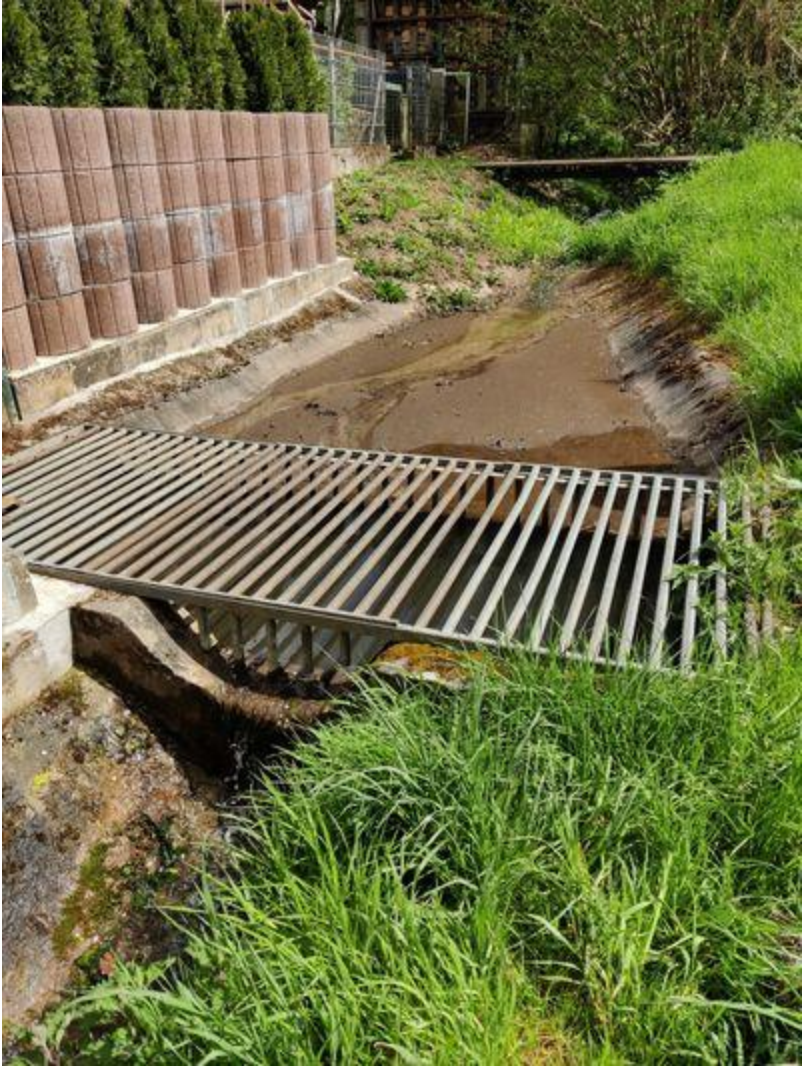
5)

Im Bereich der Rommersdorfer Schule (nicht mehr in Betrieb) verläuft der Weiser Bach zum größten Teil offen in Betonschalen. Eine Renaturierung von etwa 250m ist seit einiger Zeit in Diskussion, um die "Betonwüste" zu ersetzen. Wenn eine Renaturierung nicht möglich ist, würde sogar eine Verrohrung der aktuellen Situation vorgezogen werden. Nach jedem Starkregen muss der Weiser Bach gereinigt werden.

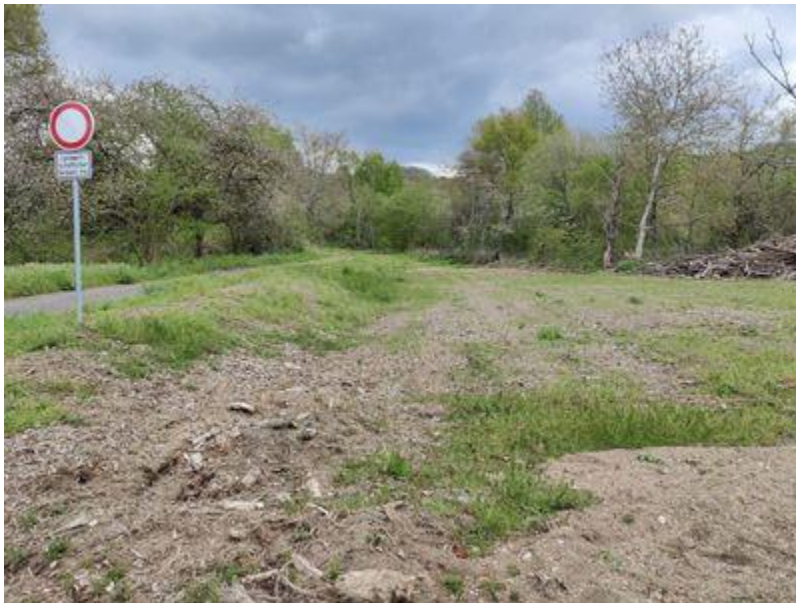
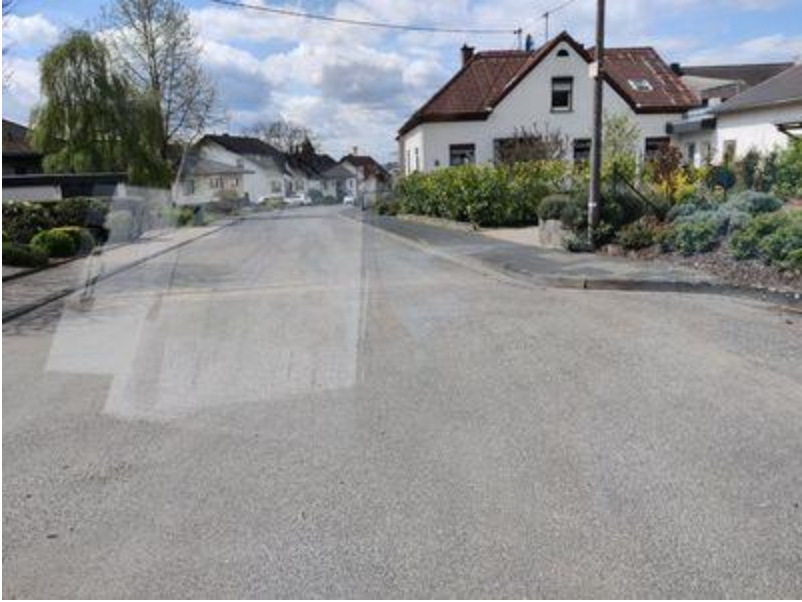
6)

Im Bereich des Kieselborner Wegs laufen einige Abflusskonzentrationen auf eine Tieflage mit Bebauung zu. Für die Bebauung ist dies vermutlich unkritisch. Die Gebäude sind zum größten Teil leicht höher gelegen, ein paar Garagen sind jedoch auch vorhanden.

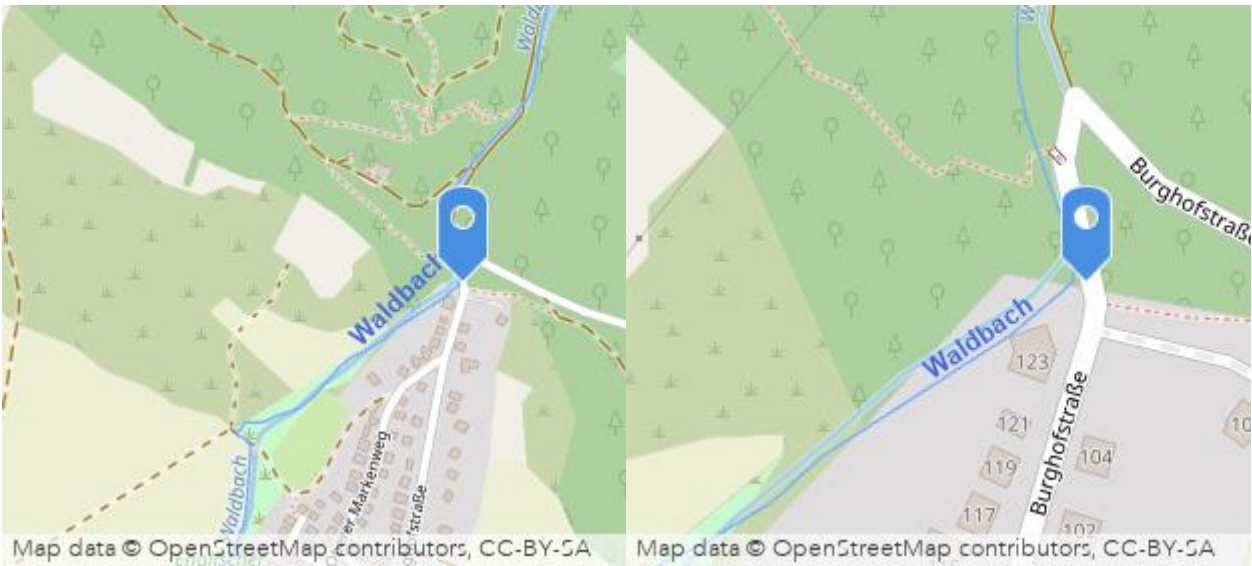
Lage

Entlang der gesamten Burghofstraße verläuft eine Abflusskonzentration in einer Tieflage. Oberflächenwasser floss in der Vergangenheit die Straße herunter. Bisher sind keine Probleme bekannt. Oberhalb der Bebauung wird das Wasser seitlich von der Straße abgeleitet. Einige Gebäude liegen auch etwas oberhalb der Straßenlage.

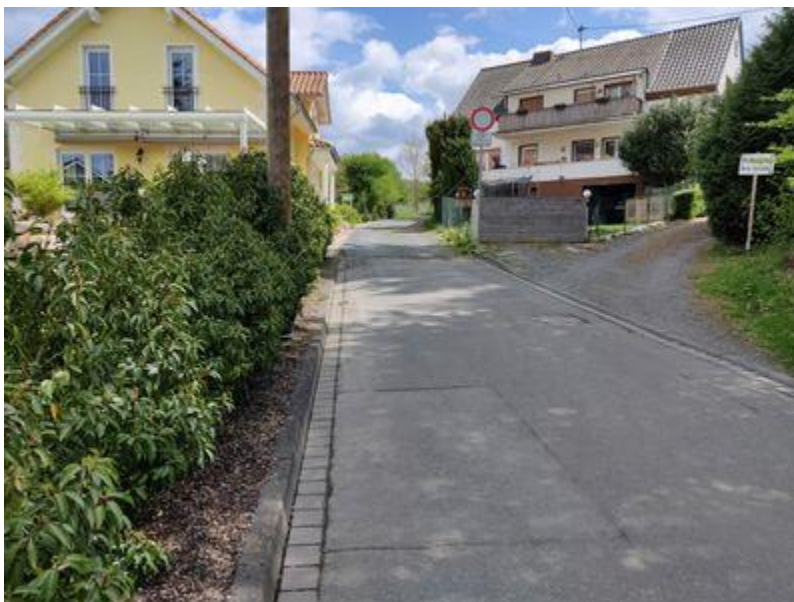
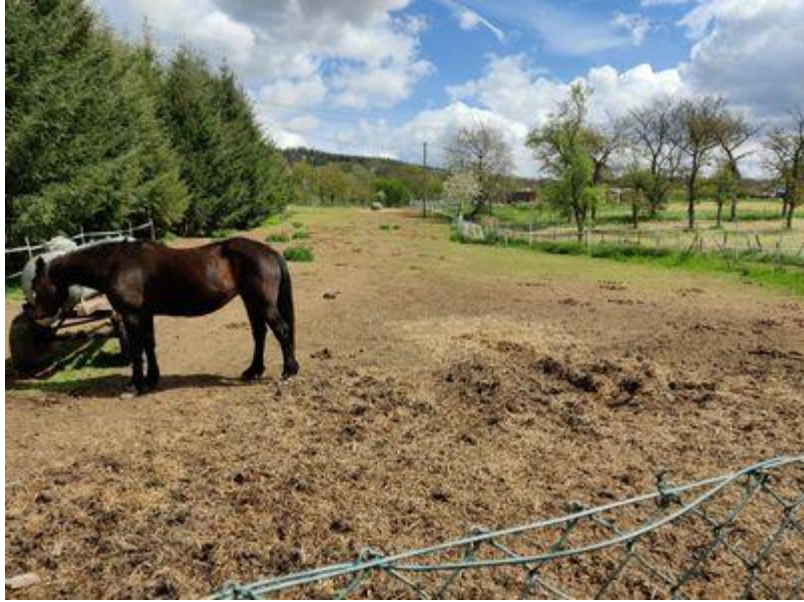
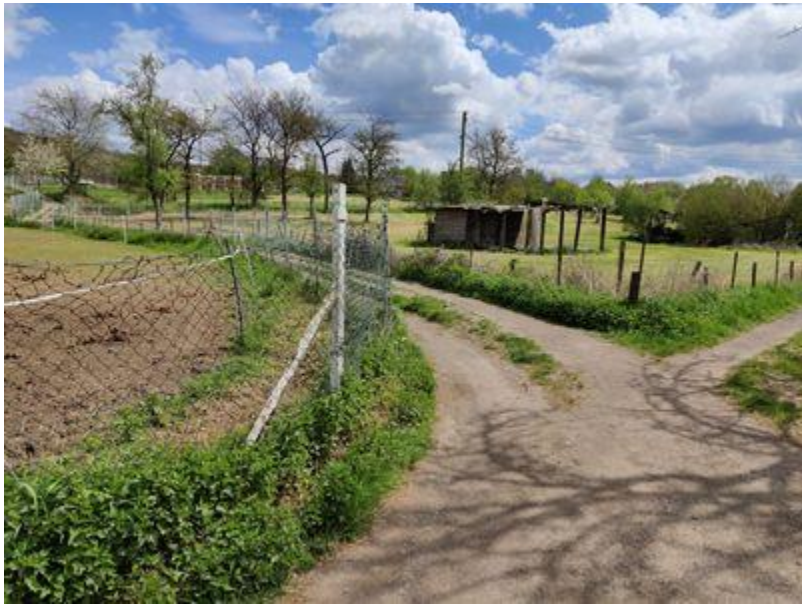
8)

Im oberen Bereich des Ackerwegs fließt eine Abflusskonzentration auf die Bebauung zu. Der Bereich ist nicht als Problemstelle bekannt. Ein Abschnitt des Wirtschaftswegs hat ein größeres Gefälle. Die Abflusskonzentration scheint nicht auf die Bebauung zuzufließen.

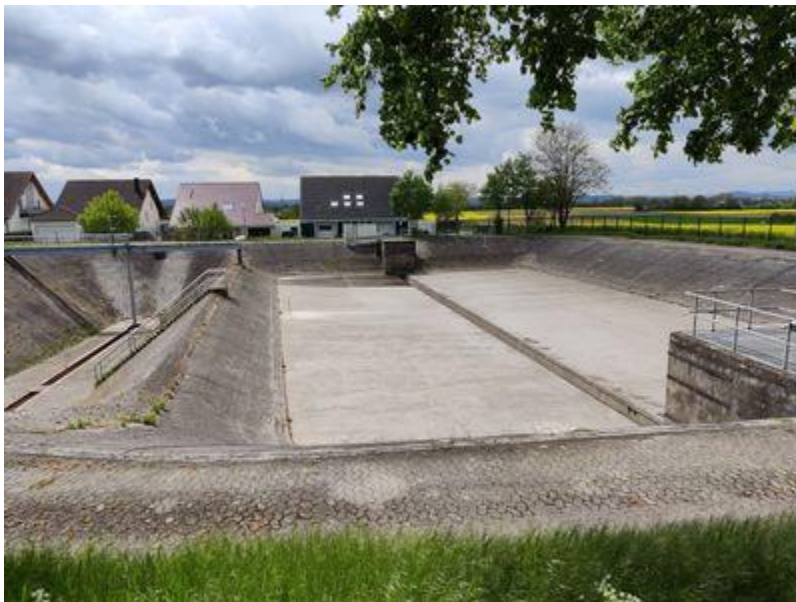
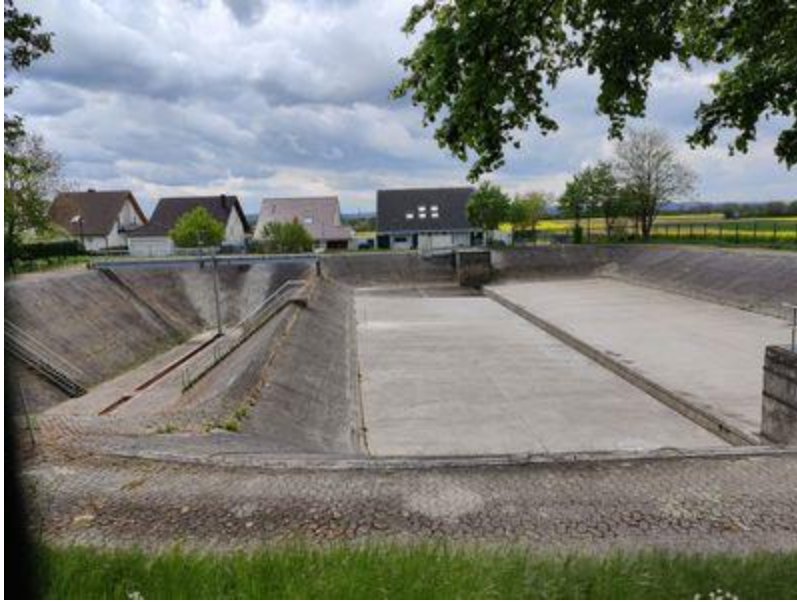
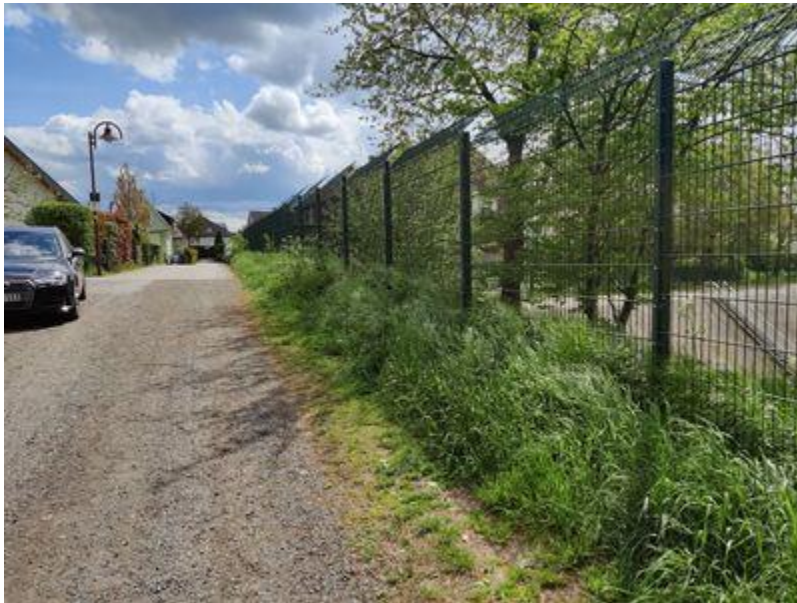
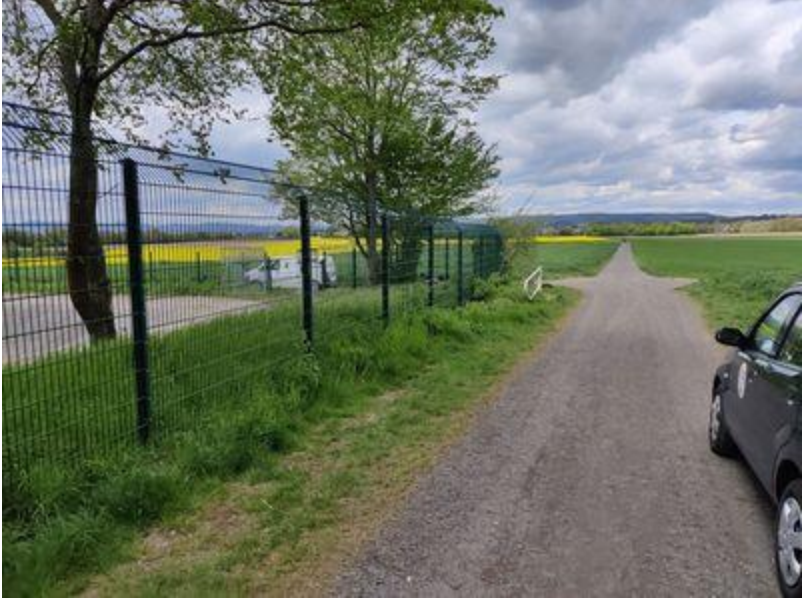
9)

Das RRB "Im Bitzen" ist das größte RRB der Stadt Neuwied.
